**HATANPÄÄN ALUE / ALILÄÄKÄRIN ASUNTO (M)**  
**Rakennushistoriallinen selvitys**

Arkkitehtitoimisto Seija Hirvikallio 2016

**Rakennushistoriallinen selvitys**

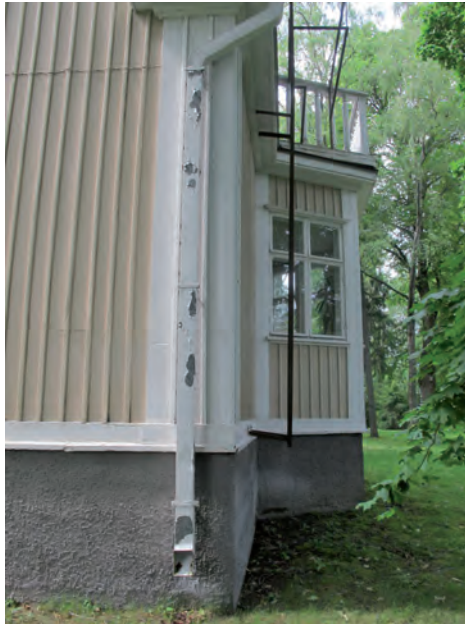
2

1. Sisäänkäynti.
2. Erkkeri. Syöksytorstista irtoavat maalit.
3. Parvekekaiteen maalit irtoavat. Katto on alkuperäinen tiilikatto.
4. Vesikaton reuna.
5. Parvekekaiteen alkuperäiset balusterit.

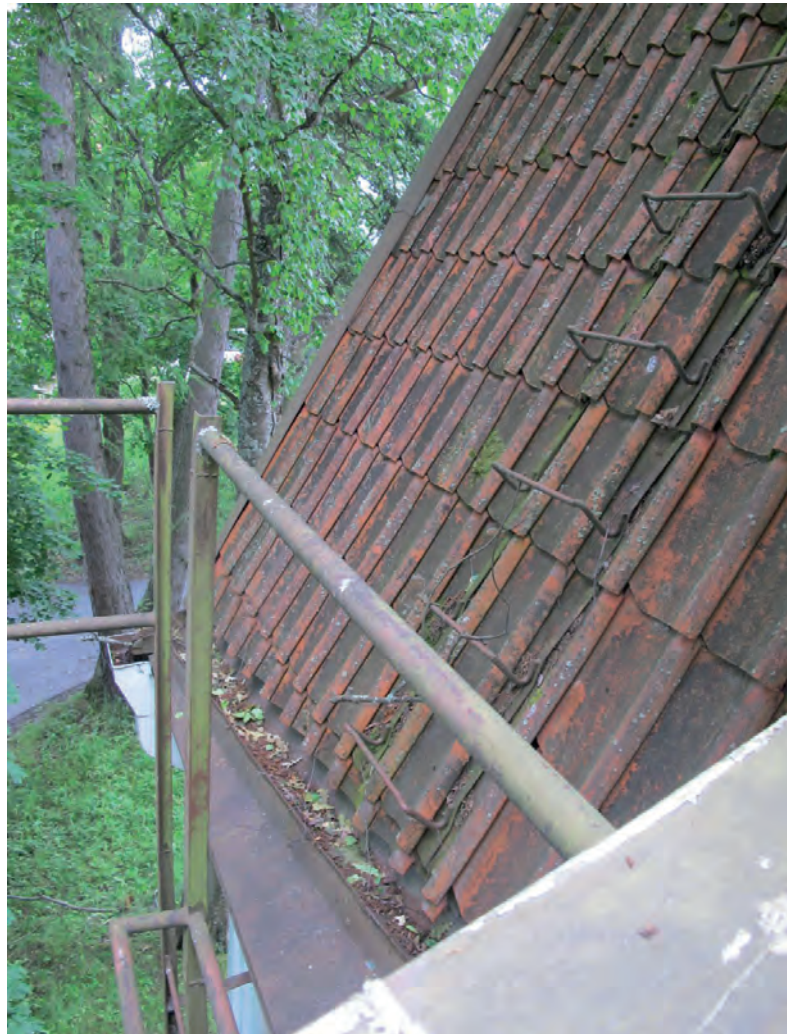
1

1. Tiilikaton pinnassa on havaittavissa likaa ja sammaloitumista.
2. Tiilikatteen ja räystään detalji.
3. Balusterikaide kaipaa huoltomaalausta.

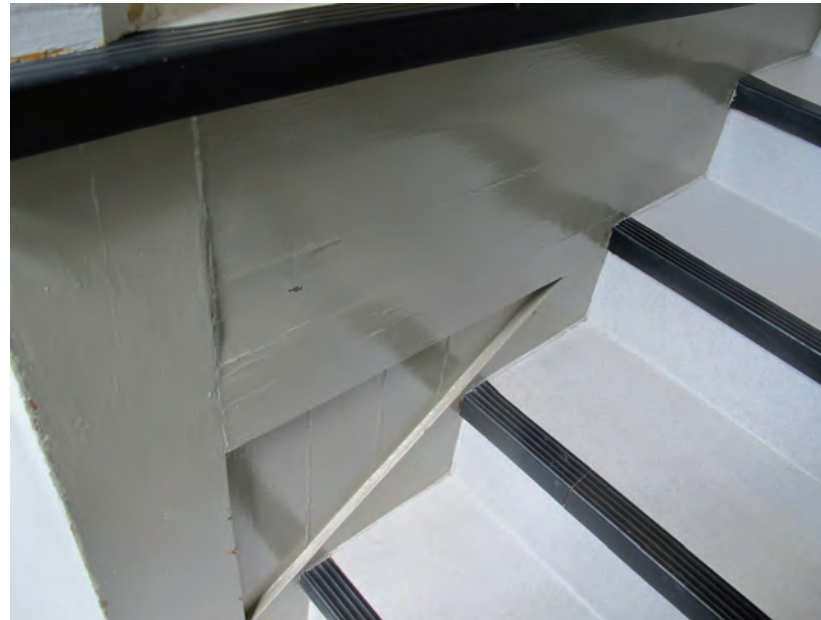
4

1. Keittiö.
2. Alkuperäinen takka 1920-luvulta.
3. Porraskaide ullakkotasanteella on alkuperäinen.
4. Vanha puuporras on pinnoitettu muovimatolla.

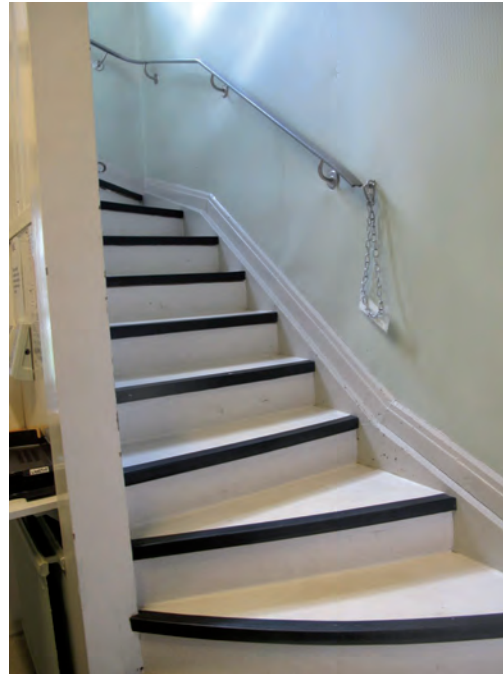
2

1. Porrashuoneessa on säilynyt alkuperäisiä rakenteita.
2. Vanha porras on pinnoitettu muovimatolla.
3. Iv-laite on asennettu pohjakerroksessa ullakkoportaan alla. Laite on jätetty näkyviin.
4. Ullakkoportaan detalji.
