**HATANPÄÄN ALUE / ALILÄÄKÄRIN ASUNTO (M)**  
**Rakennushistoriallinen selvitys**

Arkkitehtitoimisto Seija Hirvikallio 2016

**Rakennushistoriallinen selvitys**

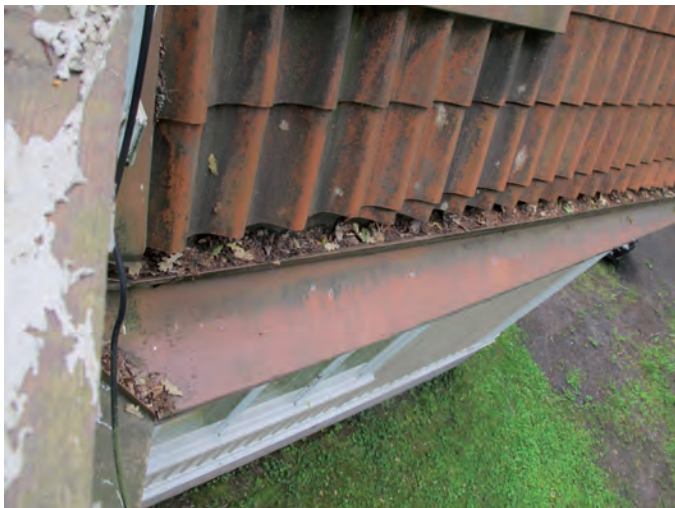
4

1. Sisäänkäynti.
2. Erkkeri. Syöksytorstista irtoavat maalit.
3. Parvekekaiteen maalit irtoavat. Katto on alkuperäinen tiilikatto.
4. Vesikaton reuna.
5. Parvekekaiteen alkuperäiset balusterit.

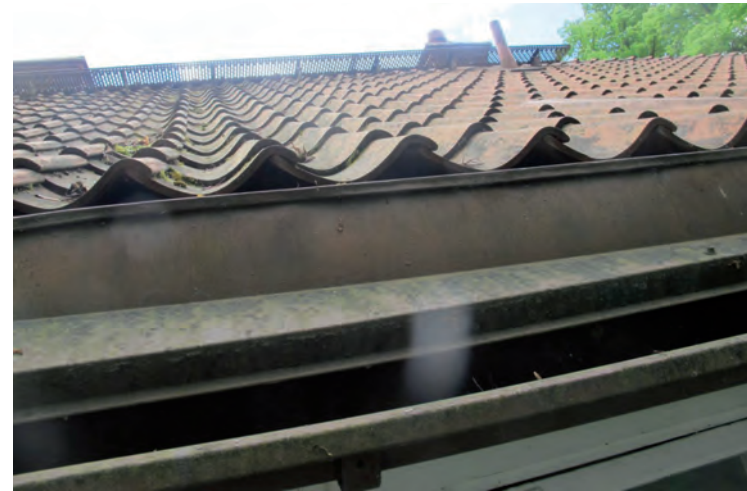
3

1. Tiilikaton pinnassa on havaittavissa likaa ja sammaloitumista.
2. Tiilikatteen ja räystään detalji.
3. Balusterikaide kaipaa huoltomaalausta.

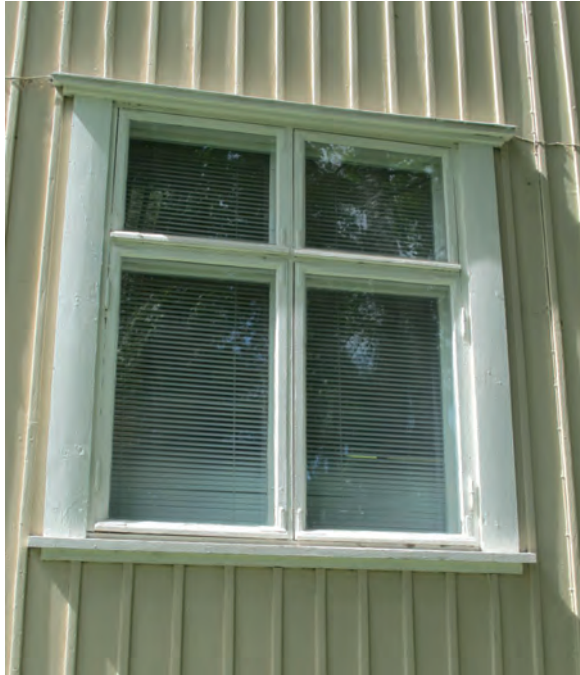
Alkuperäinen ikkuna.

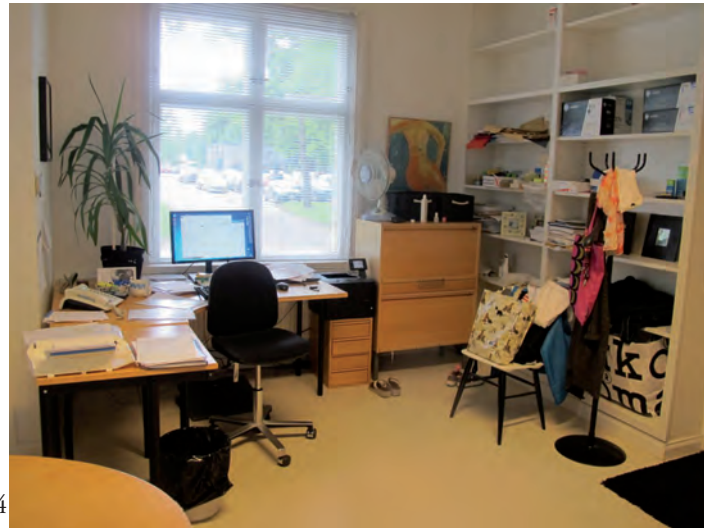
4

1. Pääkerroksen suuri toimistohuone.
2. Työpiste erkkerissä.
3. Huoneissa on alaslasketut kipsilevykatot ja sähköt on asennettu hyllyihin katon rajaan.
4. Yläkerran työhuone.

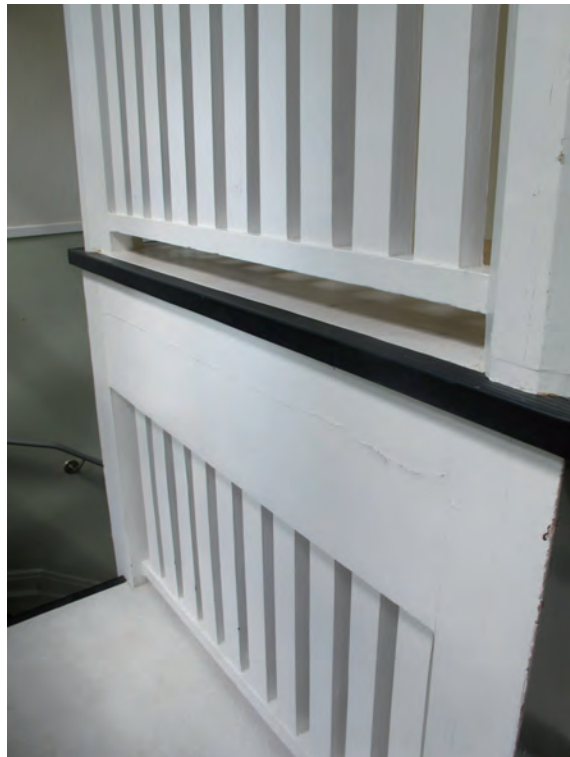
1. Porrashuoneessa on säilynyt alkuperäisiä rakenteita.
2. Vanha porras on pinnoitettu muovimatolla.
3. Iv-laite on asennettu pohjakerroksessa ullakkoportaan alla. Laite on jätetty näkyviin.
4. Ullakkoportaan detalji.
